Kluge Köpfe

Zustand vor der Sanierung

Energetische Verbesserung/Energiekonzept

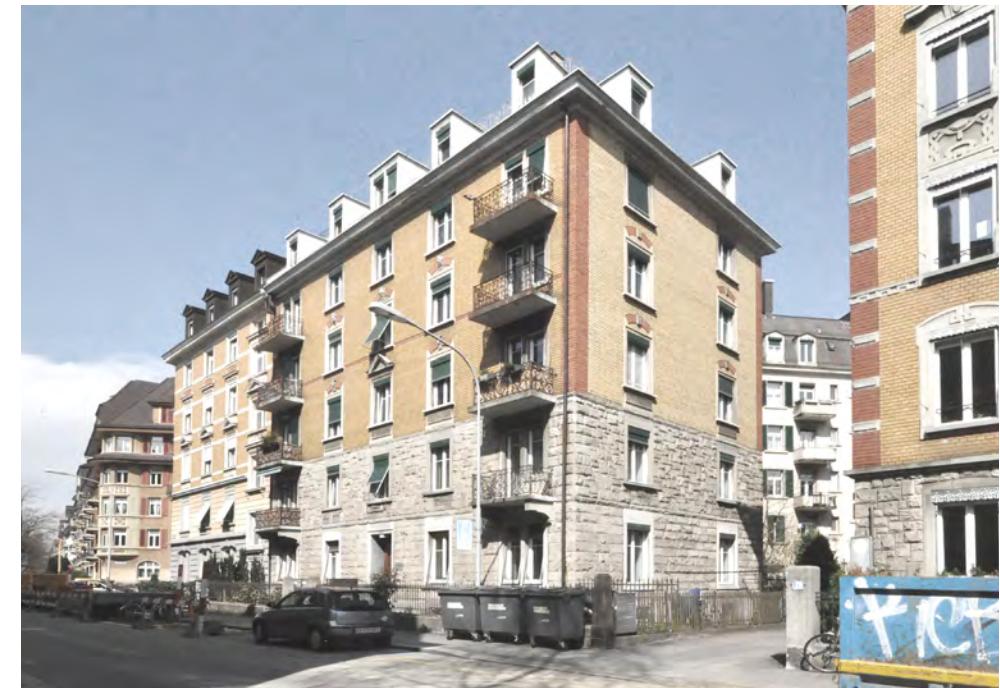
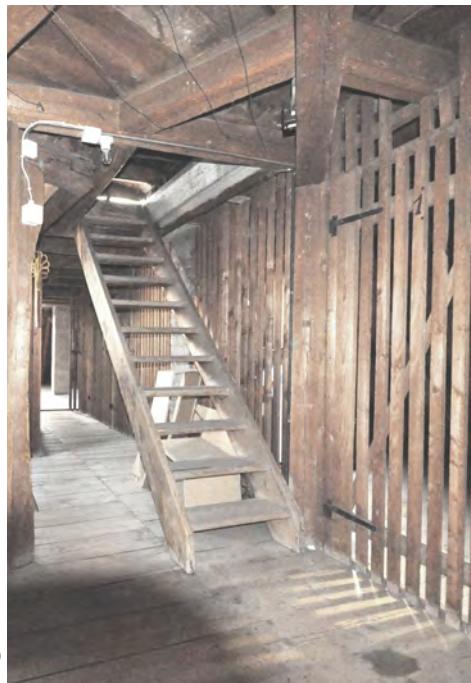
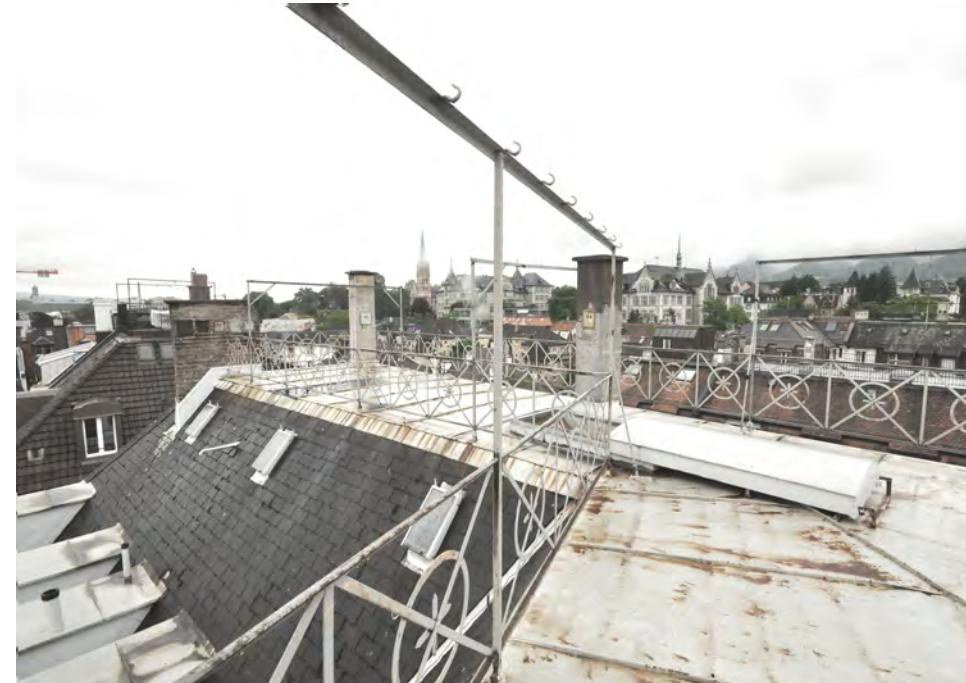
DACH

Das bestehende Dach ist nicht isoliert und die Blechabdeckung der Zinne liegt auf einer Bretterlage, die die tragende Holzbalkenkonstruktion bedeckt. Trotzdem ist diese noch tragfähig und kann erhalten werden.

Die einfach verglasten Fenster und die Isolation der Dachgauben bieten ebenfalls keinen Wärmeschutz.

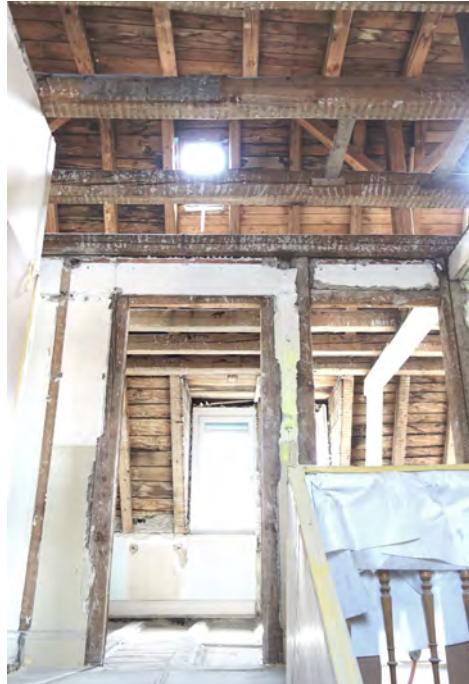
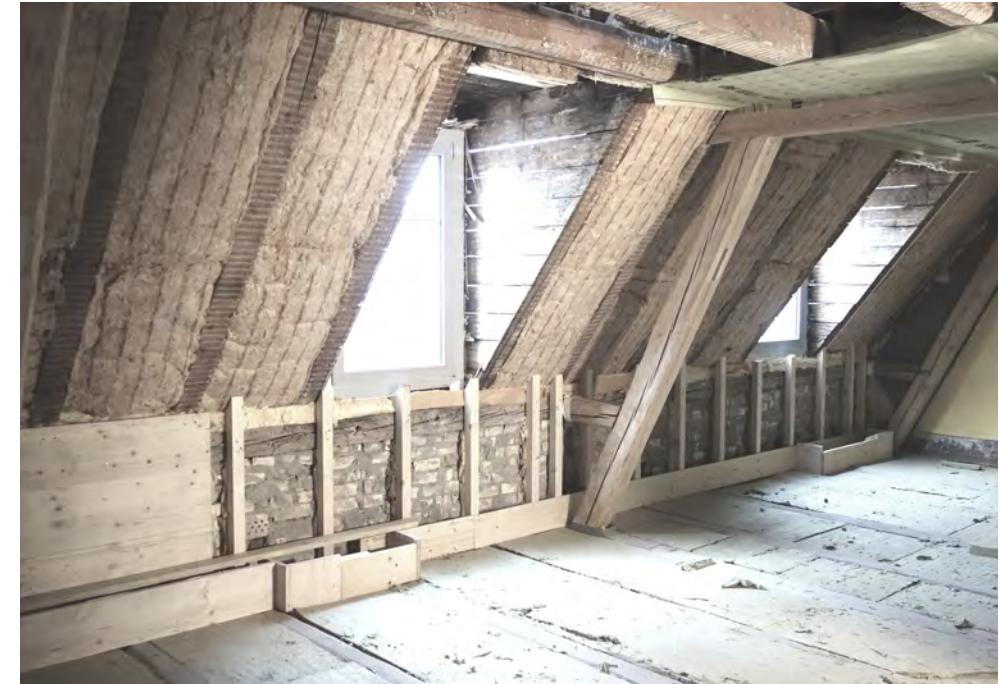
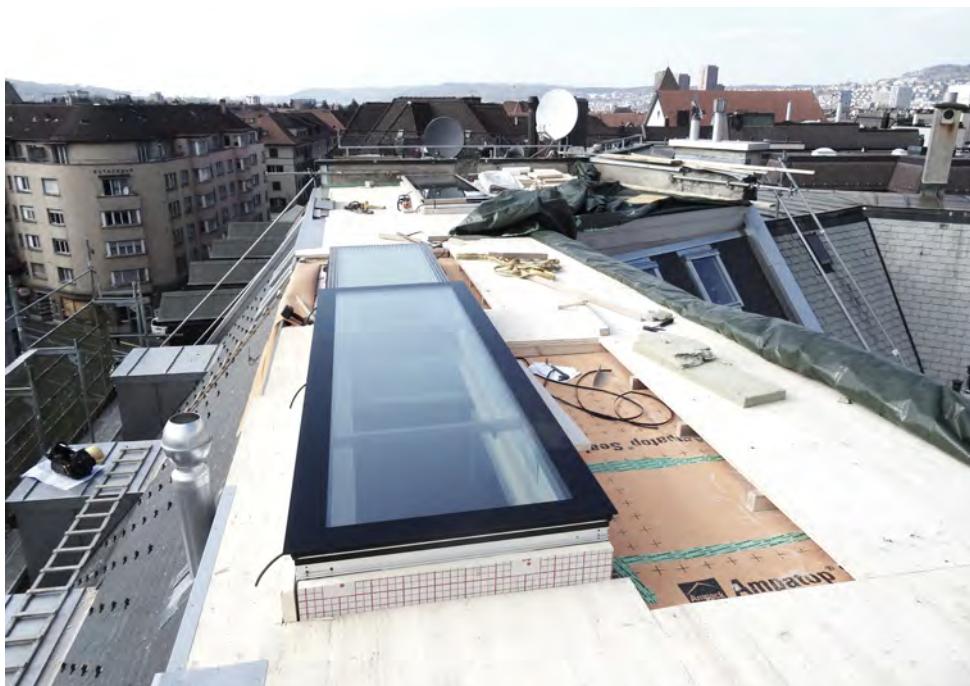
REGELGESCHOSSE

In den Regelgeschossen wird der Bodenbelag bis auf die Balkenlage entfernt. Diese wird neu isoliert und betoniert.

Alle Fenster werden durch Holzfenster ausgetauscht.

Wärmebrücken werden, wo möglich, ausisoliert z.B. in den Storenkästen im Erdgeschoss oder hinter Holzverkleidungen unter den Fenstern.

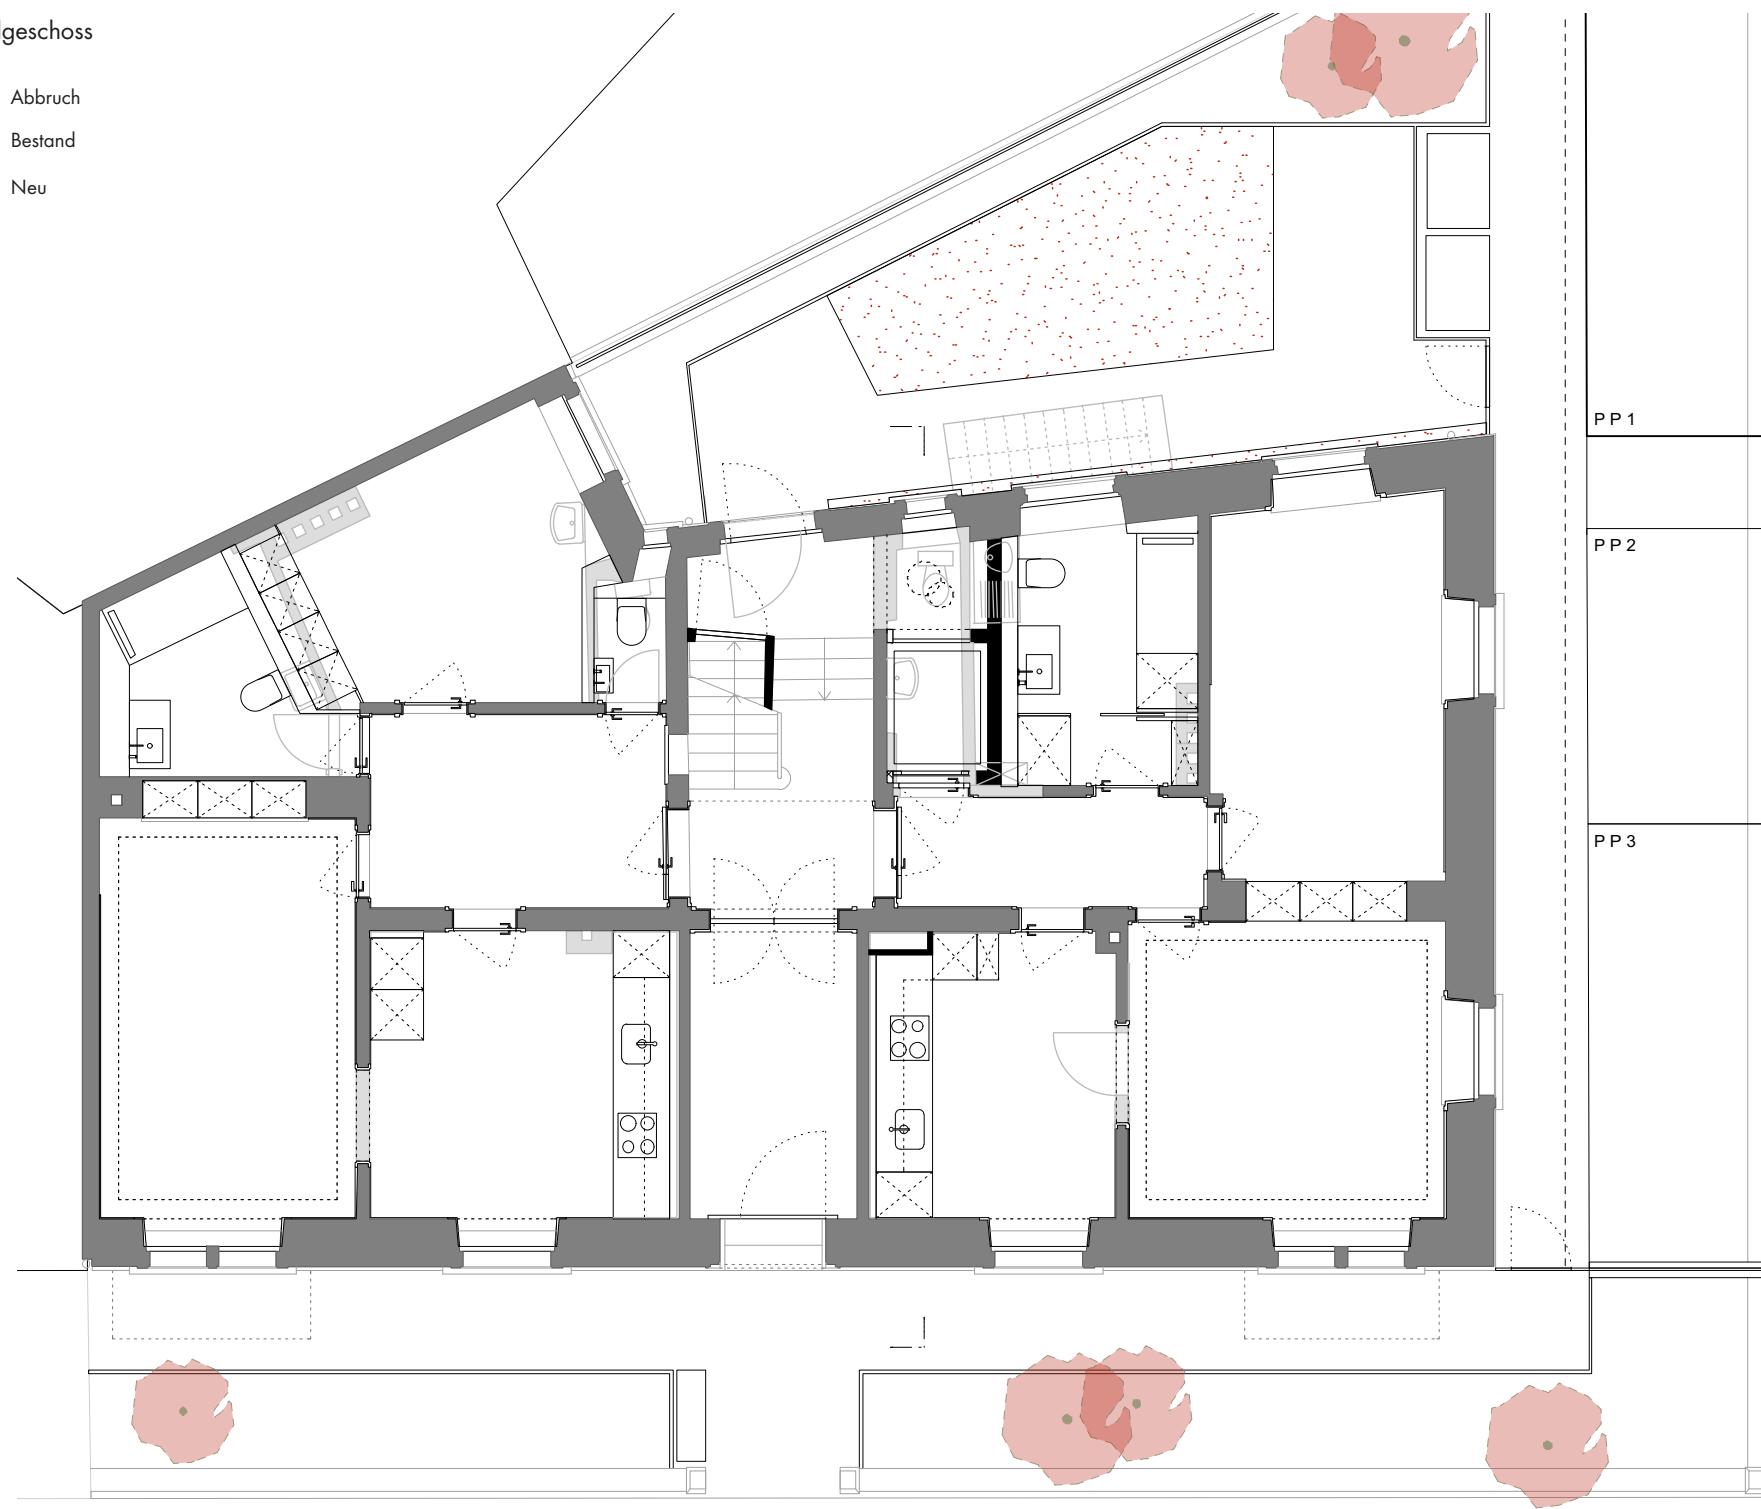
Erdgeschoss

■ Abbruch
■ Bestand
■ Neu

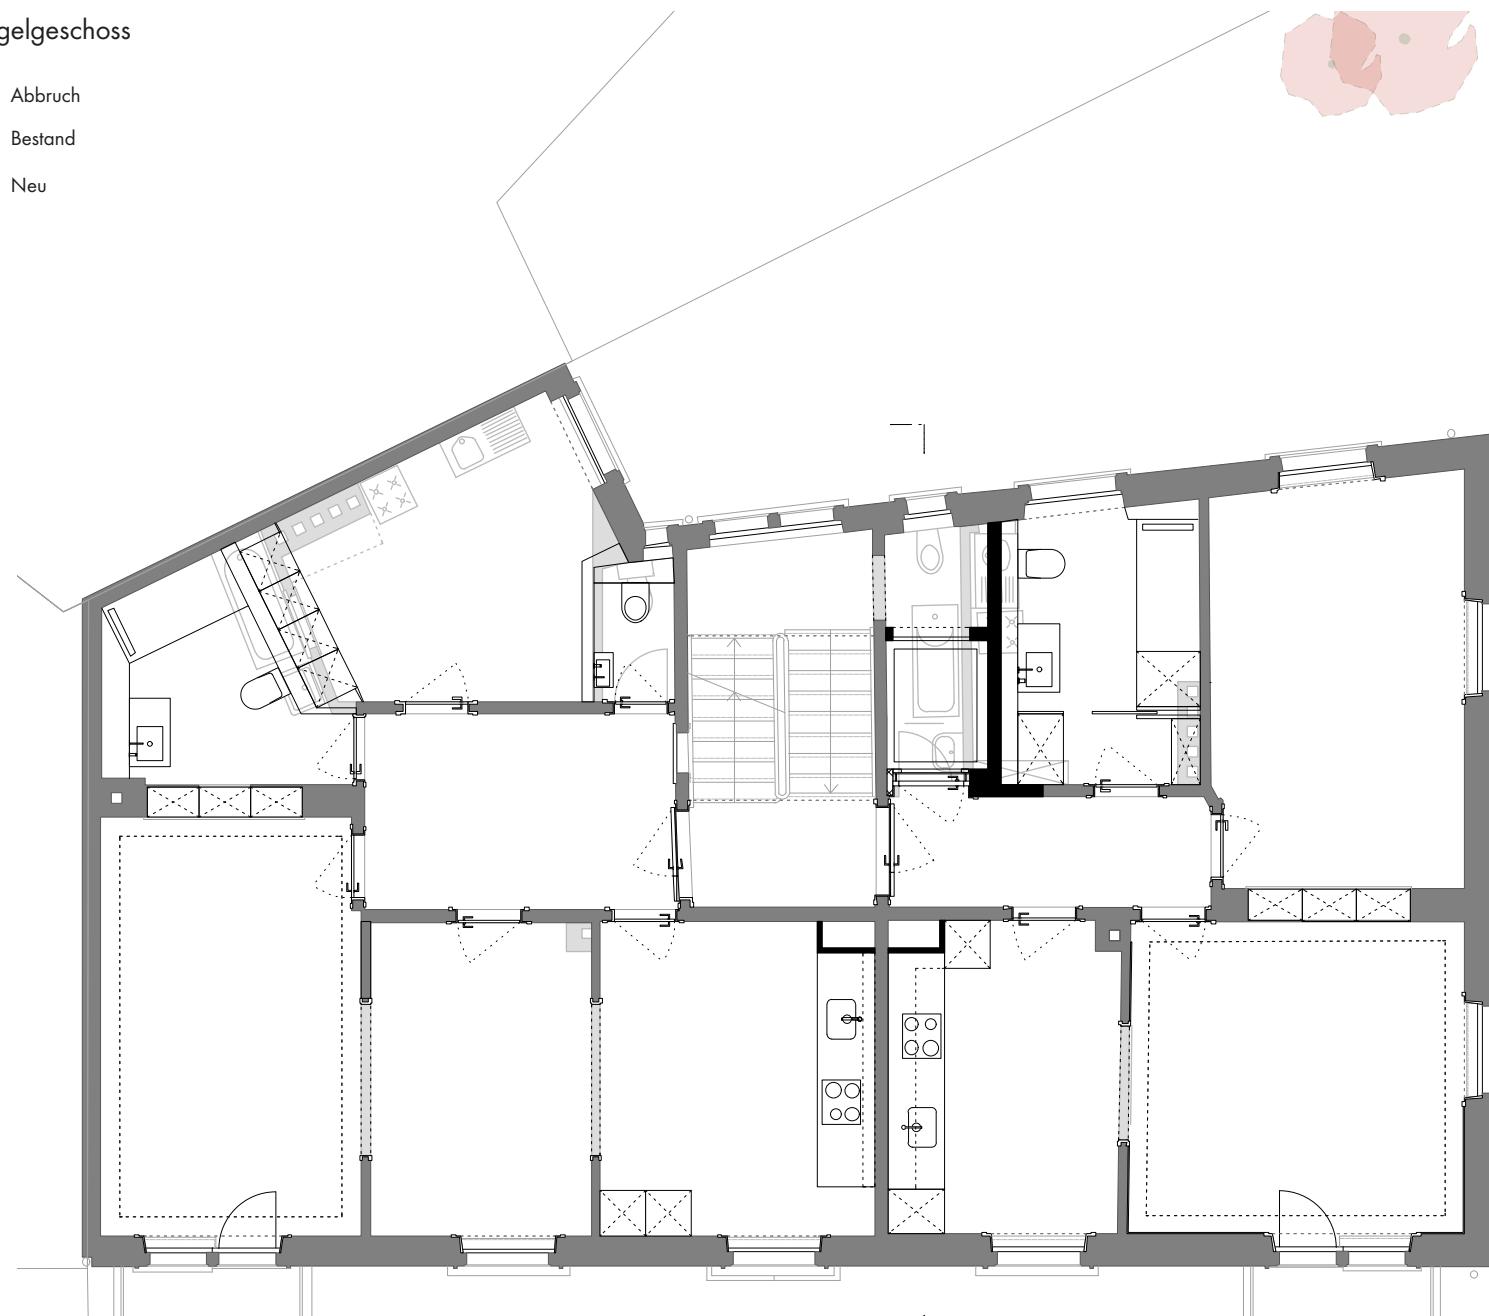
Regelgeschoss

■ Abbruch
■ Bestand
■ Neu

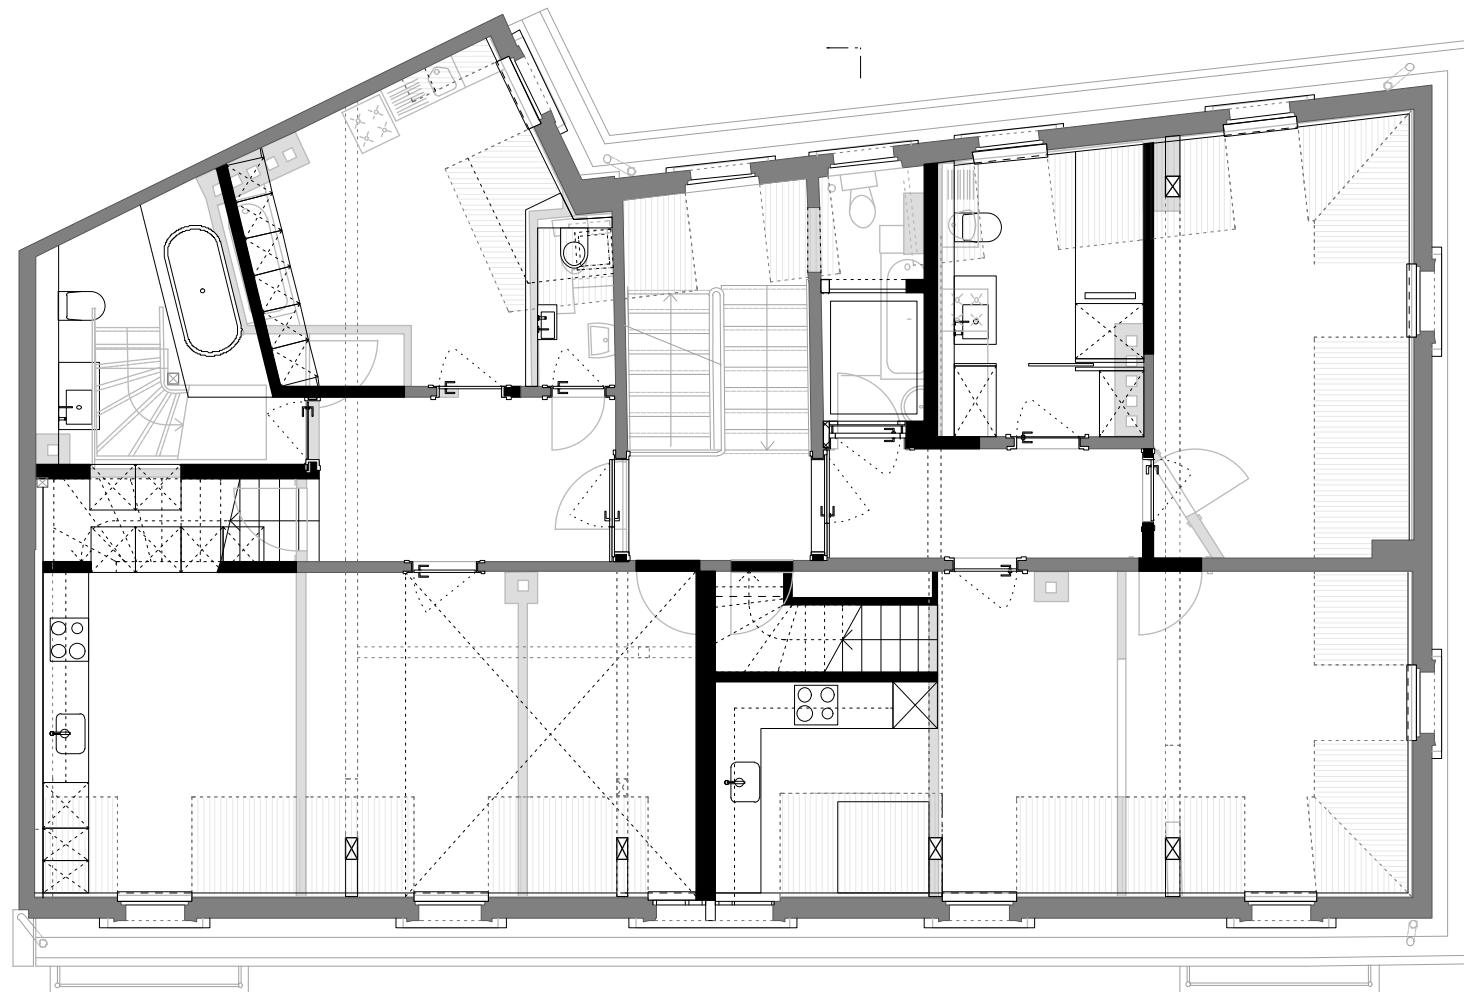
1. Dachgeschoss

- Abbruch
- Bestand
- Neu

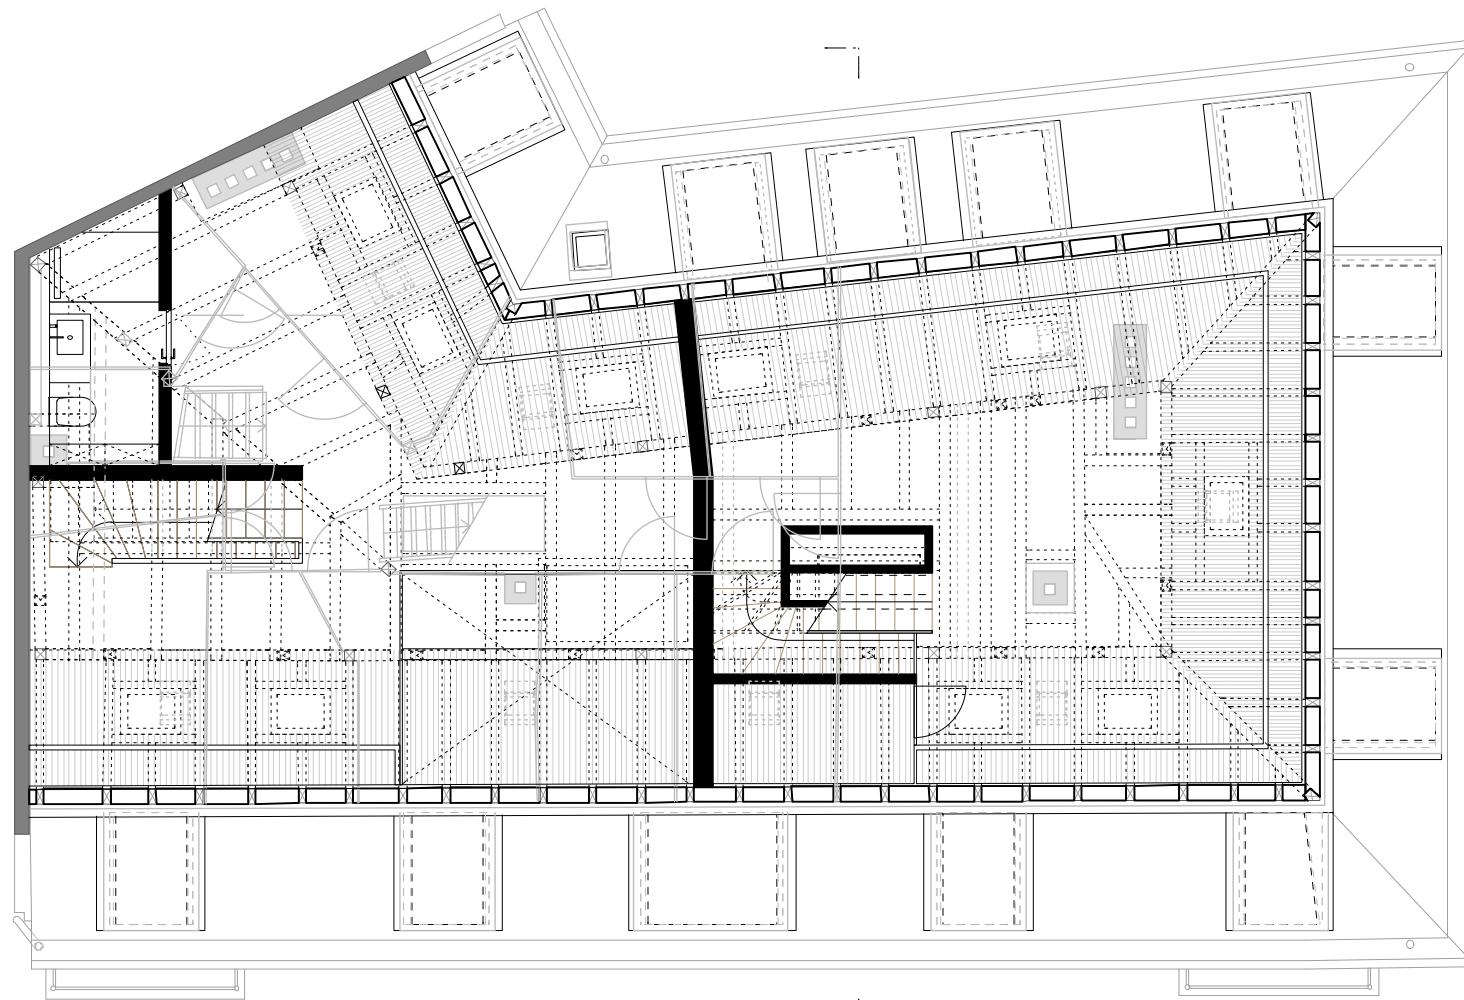
2. Dachgeschoss

- Abbruch
- Bestand
- Neu

Die bestehende Struktur des Gebäudes wird erweitert, der Estrich ausgebaut und den neuen Maisonette-Wohnungen zugeschaltet.
